广东广青金属科技有限公司 2025 年 土壤和地下水自行监测报告

项目名称：广东广青金属科技有限公司 2025 年土壤和地下水自行监测

编制单位：广电计量检测集团股份有限公司

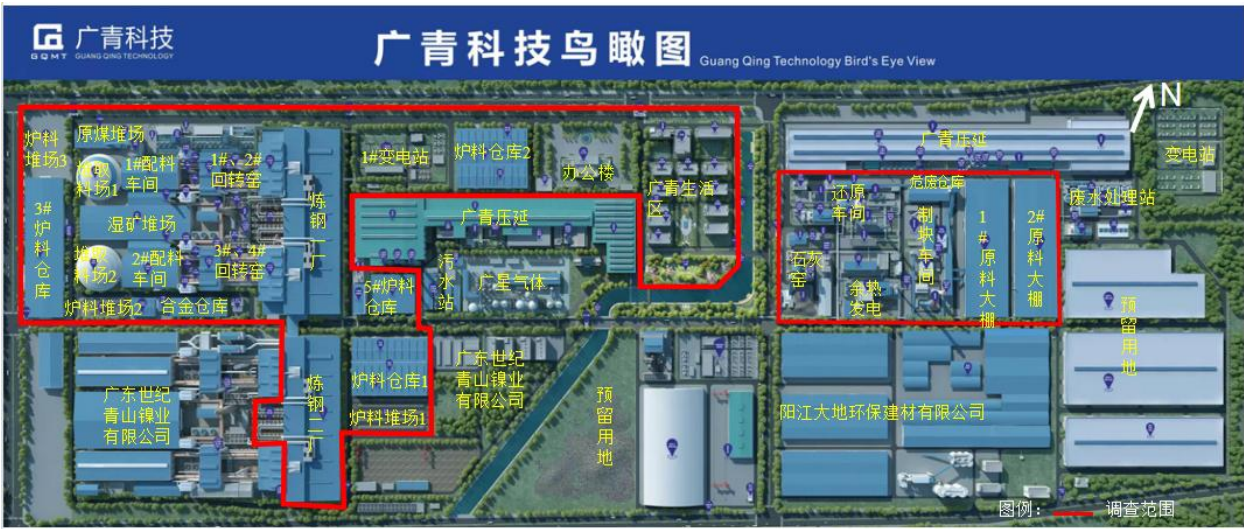
图 1.3-1 调查范围示意图

广东广青金属科技有限公司地块总调查面积 103 万平方米，位于阳江市高新技术产业开发园区临港工业园海港二横路 1 号，主要由一个镍合金生产厂、两个不锈钢炼钢厂，后建一套还原炉系统及配套设施（合金热送项目）等组成。公司地址东侧为维达护理用品（广东）有限公司；北侧为公路，公路北接中国物流（华南诚通物流有限公司）、广东粤水电新能源装备有限公司、中国水电四局阳江海工装备制造基地；西侧紧邻入海港；南面为临海港口同时接壤广东世纪青山镍业有限公司、阳江翌川金属科技有限公司、阳江市大地环保建材有限公司；同时红线范围内部分地块为租赁用地及未投产项目。周边为天园围村、新生村、新丰村、牛马围村，以红线为界 2km 内居民及相关敏感人群已完成搬迁。本次调查范围见图 1.3-1。
